## INSPEKSI SALURAN TRANSMISI 150kV PLTU 3 BENGKAWANG - GI SINGKAWANG MENGUNAKAN DRONE

*Inspeksi jaringan Saluran Udara Tegangan Tinggi (SUTT) 150 kV merupakan salah satu kegiatan pemeliharaan yang bertujuan menjaga keandalan dan kontinuitas penyaluran tenaga listrik. Metode inspeksi menggunakan teropong masih memiliki keterbatasan, antara lain kualitas visual yang kurang optimal, jangkauan pengamatan yang terbatas, serta potensi terjadinya human error. Penelitian ini bertujuan membandingkan efektivitas metode inspeksi menggunakan drone dan teropong dalam mengidentifikasi kondisi komponen jaringan serta objek berbahaya pada jalur transmisi SUTT 150 kV PLTU 3 Bengkayang-Gardu Induk (GI) Singkawang. Penelitian dilakukan menggunakan metode observasi lapangan dengan memanfaatkan drone DJI Mavic Air 2 dan metode inspeksi manual menggunakan teropong. Hasil penelitian menunjukkan bahwa inspeksi menggunakan drone menghasilkan kualitas visual yang lebih baik sehingga seluruh komponen utama, meliputi isolator, konduktor, arcing horn, jumper GSW, dan jumper joint, dapat diamati dengan lebih jelas dibandingkan metode teropong. Pada identifikasi objek berbahaya, drone berhasil mendeteksi 16 ob

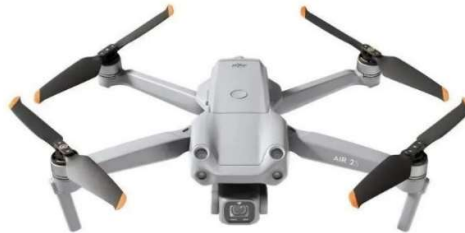
**Gambar 2. 1** Drone Da-Jiang Innovations (DJI) Mavic Air 2

Di wilayah kerja Unit Layanan Transmisi dan Gardu Induk (ULTG) Singkawang cukup familiar dengan drone merk Da-Jiang Innovations (DJI) yang digunakan dalam scanning. DJI mavic air 2 ini memiliki size lebih besar dari Da-Jiang Innovations (DJI) mavic mini, dan lebih kecil dari Da-Jiang Innovations (DJI) mavic zoom. Drone ini memiliki ketahanan baterai 3500 mAh untuk 20-25 menit, dapat menjangkau maksimum 6 mil (10km), dengan berat 570 g dan sudah dilengkapi oleh sensor Complementary Metal-Oxide-Semiconductor (CMOS) 1/2-inch diatasnya sehingga sangat membantu dalam mengukur ketinggian pohon atau bangunan dan lainnya dibawah kondoktor Saluran Udara Tegangan Tinggi (SUTT). [4]

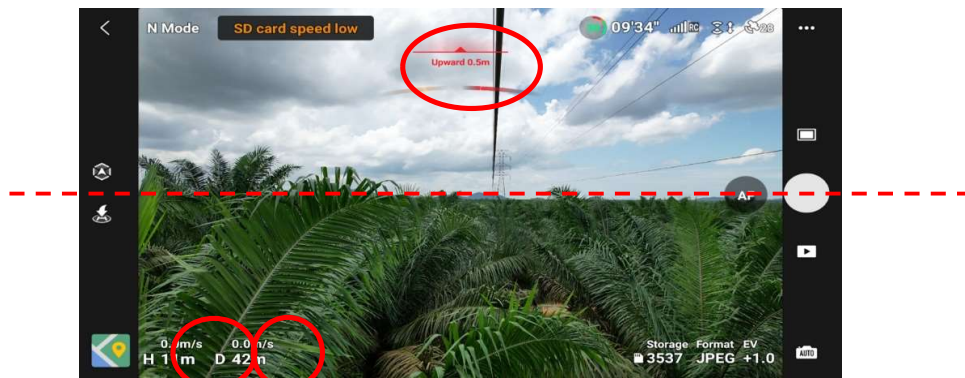
Gambar IV. 3 Teknik Penggunaan Drone

1. Mengetahui ketinggian terbang secara Vertikal (H 11m) yang artinya ketinggian terbang adalah 11 meter dari titik pertama kali drone take off. Perlu ditentukan juga bahwa ketinggian terbang drone sudah dikunci saat take off sehingga ketika ada lembah atau dataran tinggi dibawahnya drone tetap membaca titik 0 nya adalah saat take off. Jadi apabila kita menerbangkan drone tersebut pada ketinggian 150mdpl maka titik 0 nya adalah 150mdpl, ketika kita turun dibawah 100mdpl maka jarak ketinggian atau (H) yang terbaca adalah -50m walaupun dibawah terdapat lembah yang sangat dalam, hal ini dikarenakan pembacaan ketinggian bukan berdasarkan sensor jarak melainkan elavasi pergerakan drone secara vertikal.

2. Mengetahui jarak drone secara horizontal saat pertama take off (D 42m) Jarak horizontal di perlukan sebagai pengganti meteran untuk mengukur jarak pohon diluar jalur.

3. Upward 0,5m adalah jarak antara drone dari benda diatasnya atau konduktor, ini berfungsi untuk menentukan pohon dibawah kabel. Caranya adalah dengan memposisikan angle kamera 0 derajat dan ujung pohon berada ditengah layar seperti garis merah putus-putus pada gambar diatas.

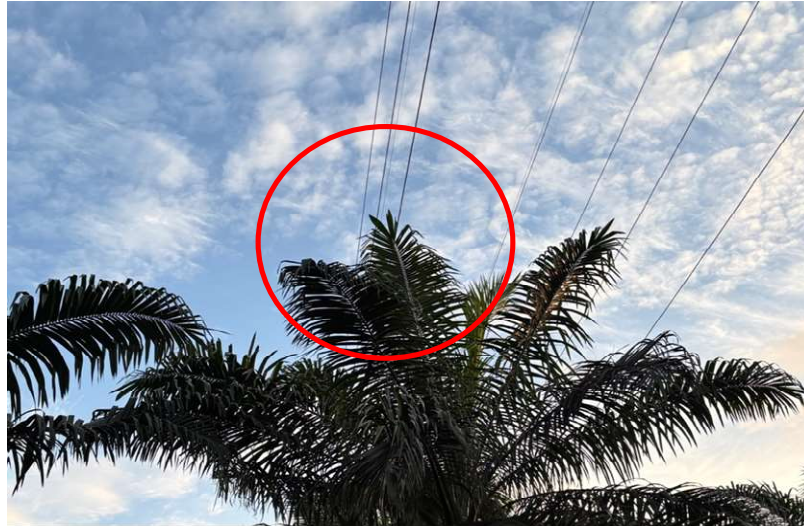
**Gambar IV. 7** Identifikasi objek berbahaya teropong atau manual

Teridentifikasi berada di antara tengah konduktor pada tower dengan koordinat yang sama pada penggunaan drone. objek ini terdeteksi sebagai vegetasi atau pohon, setelah diukur dengan manual jarak antara titik bahaya ke konduktor tidak terdeteksi apakah sudah melewati batas aman yang telah diatur oleh ESDM No. 13 Tahun 2021 jarak aman untuk vegetasi atau pohon 5 meter, dalam pengukuran ini dapat terjadinya human error karena tidak dapat identifikasi ketinggian pohon walaupun sudah mendekati konduktor jadi tidak dapat menentukan jarak pohon dibawah jalur.

Setelah dilakukan pengukuran jarak pohon menggunakan drone, team Unit Layanan Transmisi dan Gardu induk (ULTG) Singkawang mengetahui status atau kondisi span tersebut dalam kategori aman atau kritis, dan dapat menentukan skala prioritas untuk dilakukan pemeliharaan secara terencana dengan efektif dan efisien.
