## EVALUASI PENERAPAN PRINSIP BANGUNAN TAHAN GEMPA PADA RUMAH SWADAYA DI DESA JAMBUDIPA, KABUPATEN BANDUNG BARAT

#### Evaluasi Kondisi Rumah 1 (Asep Mulyana)

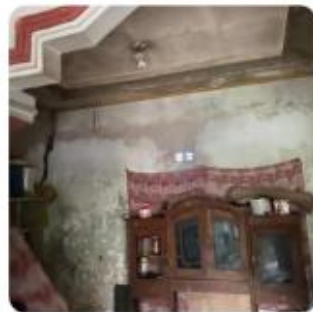
**Gambar. 4**  
**Kondisi Rumah 2 (Eri)**  
*Sumber: Analisa Pribadi*

Kondisi dinding dan plafond rumah

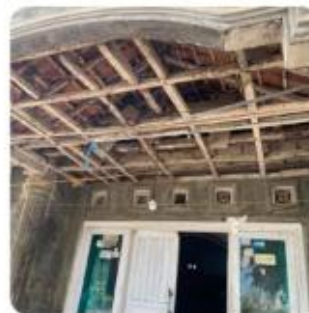
Kondisi atap dan plafond rumah

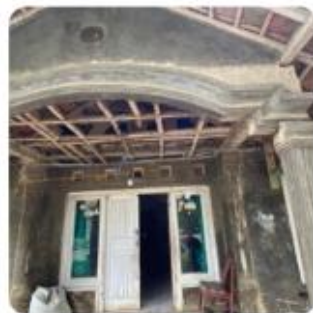
Kondisi bagian depan rumah

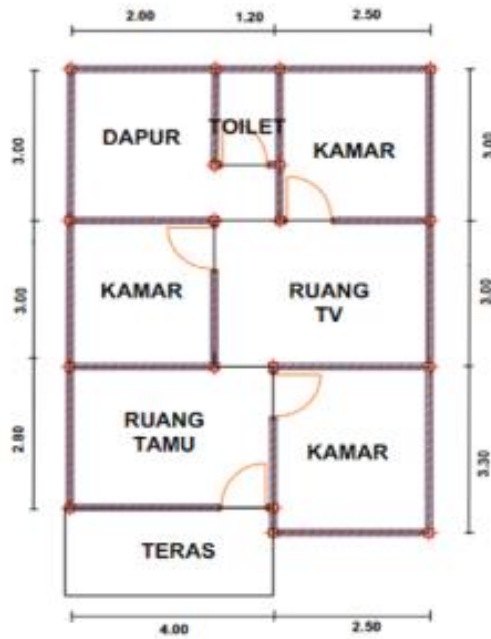
**Gambar. 5****Denah Rumah 3 (Tete)***Sumber: Analisa Pribadi*

Rumah 3 menunjukkan kondisi struktur yang relatif lebih baik dibandingkan rumah lainnya. Namun demikian, bentang dinding yang cukup panjang tanpa dukungan kolom praktis menyebabkan kapasitas dinding dalam menahan gaya geser menjadi lebih rendah. Selain itu penggunaan rangka atap kayu dengan penutup genteng tanah liat menghasilkan beban mati yang cukup besar. Apabila tidak diimbangi dengan sistem struktur yang terintegrasi, kondisi

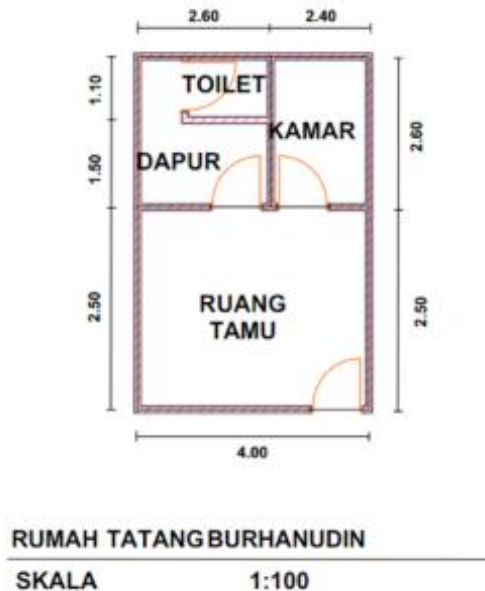
**Gambar. 7**  
**Denah Rumah 4 (Tatang Burhanudin)**  
*Sumber: Analisa Pribadi*

Hasil observasi menunjukkan bahwa Rumah 4 mengalami penambahan ruang tanpa perubahan sistem struktur. Kondisi tersebut menyebabkan distribusi beban menjadi tidak merata. Beberapa bagian dinding juga memperlihatkan retakan yang mengindikasikan adanya penurunan kinerja struktur. Kondisi tersebut menunjukkan bahwa pengembangan rumah secara bertahap perlu diikuti dengan evaluasi struktur agar tidak meningkatkan kerentanan bangunan terhadap gempa.
