## ANALISIS KERUSAKAN PERKERASAN JALAN METODE PAVEMENT CONDITION INDEX (PCI) DAN METODE BINA MARGA JALAN BUKITTINGGI-PALUPUH STA 3+950-STA 4+450

Hari Mahadi Putra <sup>1</sup>, Helga Yermadona <sup>2</sup>, Selpa Dewi <sup>3</sup>

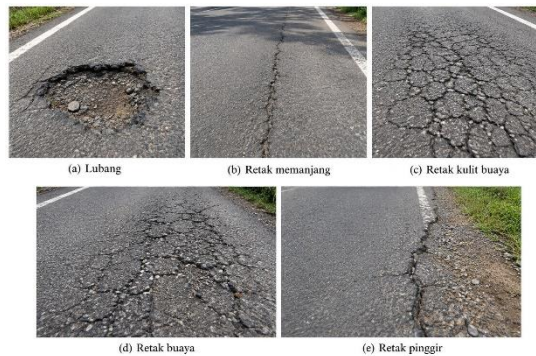
**Gambar 2. Jenis Kerusakan Jalan**

Lubang merupakan kerusakan yang paling banyak ditemukan karena terdapat pada seluruh segmen penelitian. Keberadaan lubang dapat mengganggu kenyamanan kendaraan dan apabila tidak ditangani dapat berkembang menjadi kerusakan yang lebih luas. Dalam evaluasi PCI, luas dan tingkat keparahan lubang menjadi komponen yang memengaruhi nilai Deduct Value (Dhialulhaq & Fauzan, 2022). Retak memanjang ditemukan pada beberapa segmen, yaitu STA 3+950-4+000, STA 4+000-4+050, STA 4+050-4+100, STA 4+100-4+150, STA 4+200-4+250, STA 4+250-4+300, dan STA 4+350-4+400. Retak kulit buaya ditemukan pada beberapa segmen mulai STA 4+000 hingga STA 4+450, sedangkan retak pinggir ditemukan pada STA 4+300-4+350 (Hasil Survei Lapangan, 2026).

Retak kulit buaya merupakan salah satu bentuk kerusakan yang perlu diperhatikan karena pola retak yang saling berhubungan dapat berkaitan dengan kelelahan perkerasan akibat beban lalu lintas berulang. Penilaian PCI memberikan bobot yang berbeda berdasarkan tingkat keparahan dan kepadatan kerusakan tersebut sehingga keberadaannya dapat memengaruhi nilai kondisi segmen (Dhialulhaq & Fauzan, 2022).

Retak pinggir hanya ditemukan pada satu segmen, yaitu STA 4+300-4+350. Kerusakan pada bagian tepi perkerasan perlu mendapat perhatian karena dapat berkaitan dengan kondisi bahu jalan, dukungan tepi perkerasan, atau masuknya air ke bagian struktur perkerasan. Penanganan dini diperlukan agar kerusakan tidak berkembang ke bagian permukaan yang lebih luas (Heriadi et al., 2024).

Retak memanjang dapat ditangani melalui penutupan retak atau crack sealing apabila tingkat kerusakannya masih memungkinkan. Tujuan utama penanganan adalah mencegah air masuk melalui celah retak menuju lapisan di bawahnya. Apabila retak telah berkembang menjadi kerusakan yang lebih berat, diperlukan evaluasi lebih lanjut untuk menentukan bentuk rehabilitasi yang sesuai (Dhiaulhaq & Fauzan, 2022).

Retak kulit buaya perlu mendapatkan perhatian lebih karena kerusakan tersebut dapat berkaitan dengan kelelahan struktur perkerasan. Penanganan dapat berupa perbaikan setempat atau penambalan pada bagian yang mengalami kerusakan. Apabila kerusakan telah meluas dan berkaitan dengan kegagalan struktur, diperlukan pemeriksaan lebih lanjut sebelum menentukan jenis rehabilitasi (Purnomo & Putra, 2022).

Retak pinggir pada STA 4+300-4+350 dapat ditangani melalui perbaikan bagian tepi perkerasan dan penutupan retak sesuai kondisi aktual. Perbaikan juga perlu mempertimbangkan kondisi bahu jalan dan drainase karena bagian tepi perkerasan rentan terhadap masuknya air serta kehilangan dukungan lateral (Heriadi et al., 2024).
