# ANALISIS KERUSAKAN PERKERASAN JALAN SITINGKAI - BATANG PALUPUAH, KABUPATEN AGAM MENGGUNAKAN METODE PCI (*PAVEMENT CONDITION INDEX*) DAN SDI (*SURFACE DISTRESS INDEX*)

Muhammad Prima Yudha, Gusmulyani, Ishak  
Universitas Muhammadiyah Sumatera Barat, Bukittinggi, Indonesia

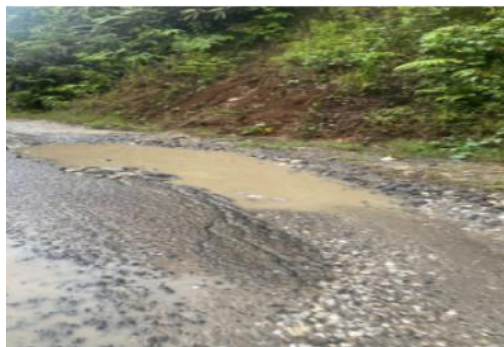
Gambar 2: Kondisi Kerusakan Ruas Jalan Sitingkai

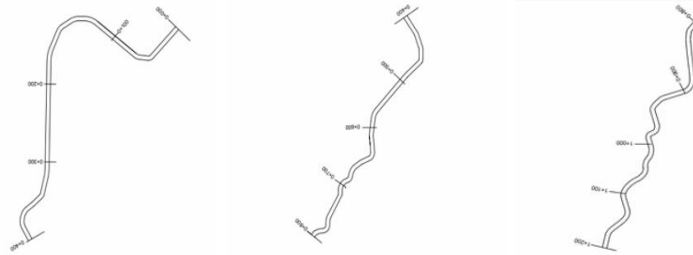
Ruas jalan merupakan jalan lokal dengan lebar perkerasan sekitar 3,50 m, bahu tanah  $\pm 1,50$  m, dan kemiringan melintang sekitar 2%. Drainase berupa saluran tanah sederhana yang kurang optimal, sehingga berpotensi memengaruhi kondisi perkerasan.

**Gambar 3: Denah Ruas Jalan Sitingkai - Batang Palupuah**  
**(a) STA 0+000 - 0+400, (b) STA 0+400 - 0+800**
